IDENTIFIKASI KONDISI FISIK JALUR PEDESTRIAN DI JALAN HR SOEBRANTAS KOTA PEKANBARU

Program Studi Perencanaan Wilayah dan Kota, Fakultas Teknik, Universitas Islam Riau, Jalan Kaharuddin Nasution 113 Marpoyan, Pekanbaru Propinsi Riau, Indonesia- 28284

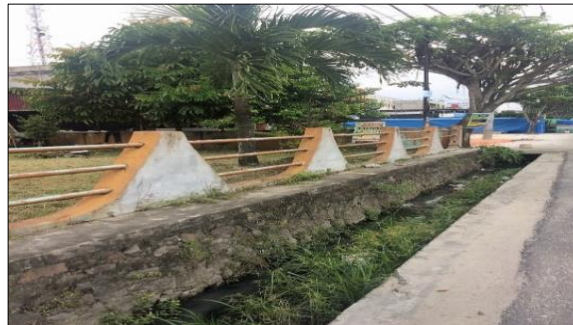
Gambar 3. Kondisi Drainase

Disamping itu, terdapat beberapa pedestrian juga terdapat lobang yang terbuka, atau tidak ditutupi dengan *manhole cover* yang berpotensi menyebabkan pejalan kaki terperosok kedalam lobang drainase yang berada dibawahnya jika tidak hati-hati dalam melangkah. Kemudian juga terdapat barang dagangan para pemilik warung di beberapa titik jalur pedestrian yang mereka letakkan diatas jalur pedestrian pada segmen ini, karena warung mereka tepat berada ditepi jalur pedestrian tersebut. Hal ini juga menyebabkan pejalan kaki harus mengalih dan agak bergeser kejalan raya untuk melanjutkan perjalanan mereka. Pada segmen ini tidak sepanjang jalannya memiliki jalur pedestrian, ada dibeberapa titik pada segmen ini hanya berupa drainase terbuka yang tidak memiliki permukaan yang biasanya digunakan sebagai jalur pedestrian seperti gambar berikut:

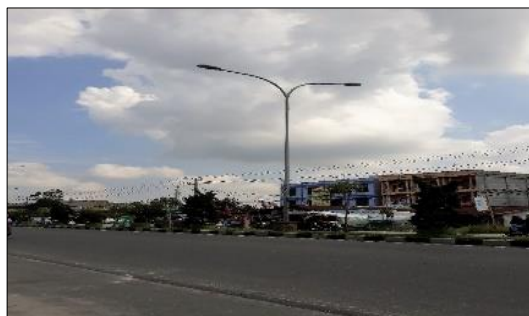
Gambar 6. Lampu penerangan

Pada ruas jalan ini hanya terdapat satu jenis lampu penerangan, yaitu lampu penerangan yang terletak pada median jalan yang berjumlah 27 tiang, dengan tinggi tiang lampu penerangan itu sendiri ± 6 meter dan jarak antara satu tiang ke tiang lain ± 10 meter.

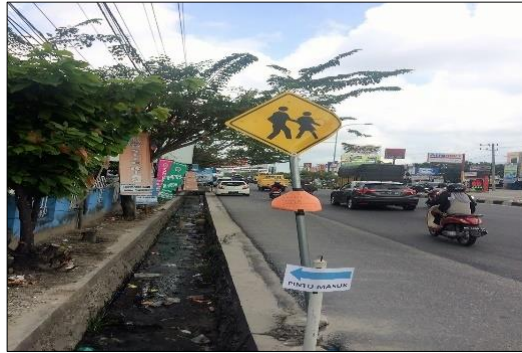
Gambar 7. Tanda petunjuk atau *sign*

Terdata ada lima buah tanda petunjuk yang terdapat disepanjang ruas jalan ini. *Signage* atau tanda petunjuk pada ruas 1 ini dalam kondisi baik, namun di beberapa titik tanda petunjuk atau *sign* tersebut tertutupi oleh daun-daun pepohonan sehingga kurang terlihat oleh para pejalan kaki maupun pengendara kendaraan.

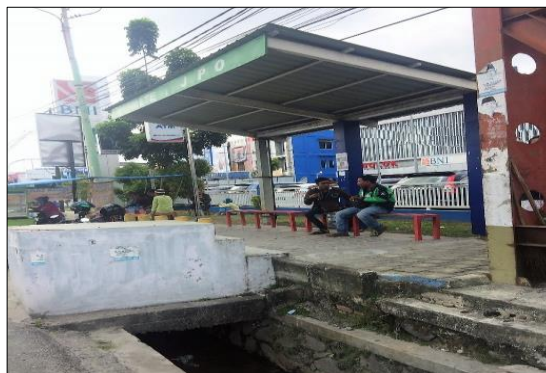
Gambar 8. *Shelter* atau halte bus

Terdata ada tujuh buah halte bus atau *shelter* yang terdapat di sepanjang segmen ini. Halte bus ini adalah halte yang dibangun dan diperuntukan kepada penumpang bus Trans Metro Pekanbaru atau TMP. Kondisi dari halte bus ini terlihat baik, dan cukup untuk menampung para calon penumpang bus Trans Metro Pekanbaru atau TMP ketika sedang menanti kedatangan bus tersebut.

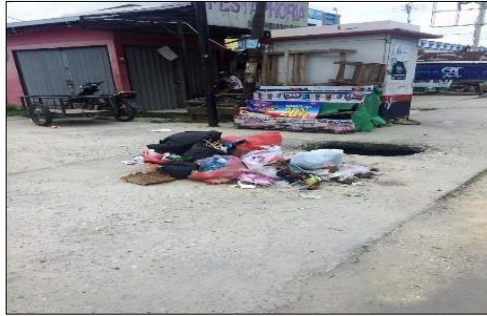
Gambar 9. Tempat sampah

Secara umum tidak terdapat tempat sampah di sepanjang segmen ini, namun terdapat beberapa tempat sampah berupa tong yang tersedia di beberapa titik saja. Karena tidak tersedianya tempat sampah, maka di beberapa titik dapat ditemukan

tumpukan sampah yang terdapat diatas pedestrian yang selain mengganggu aksesibilitas para pejalan kaki juga mengganggu *look* dari jalur pedestrian pada segmen ini.

untuk kondisi fisik jalur pedestrian tersebut. Kondisi jalur pedestrian yang tidak memiliki perbedaan ketinggian dari permukaan jalan. sebaiknya dibuat elevasi yang berbeda sesuai dengan peraturan jalur pejalan kaki yang baik untuk keamanan para pejalan kaki yang menggunakan jalur pejalan kaki. Terutama pada tempat-tempat yang berpotensi memunculkan banyak pejalan kaki seperti di depan rumah sakit, hotel, bank, sekolah, dan pusat perbelanjaan, Jalur pedestrian yang masih memiliki lobang yang terbuka, sebaiknya diberikan penutup. Selain menghindari pejalan kaki terperosok kedalam lobang tersebut, juga menjaga agar orang-orang tidak membuang sampah kedalam lobang tersebut dimana didalam lobang itu adalah saluran drainase yang apabila saluran drainase tersebut tersumbat oleh sampah maka akan menyebabkan saluran drainase tidak lancar dan menyebabkan banjir. Selain itu juga sebaiknya diberikan tempat sampah yang baik pada jalur pedestrian, karena pada pembahasan sebelumnya terlihat banyak tumpukan sampah yang berserakan di tepi jalur pedestrian. Selain mengganggu dengan aroma yang tidak sedap, juga mengganggu penglihatan mata yang melihat tumpukan sampah tersebut.

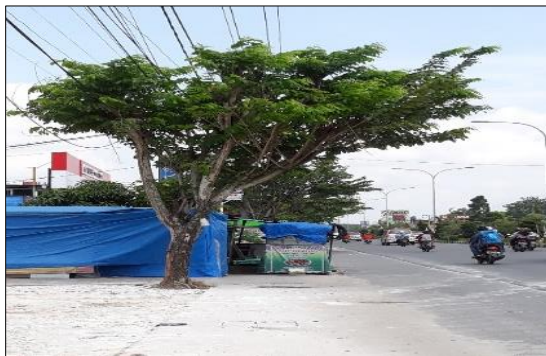
Gambar 10. Tanaman atau vegetasi

Pada segmen ini, jalur pedestrian tidak memiliki banyak tanaman atau vegetasi. Hanya di beberapa titik saja terdapat tanaman yang berada ditepi jalur pedestrian. Selain ditepi jalur pedestrian, tanaman juga terdapat pada median jalan yaitu diantara tiang lampu penerangan disepanjang median jalan pada segmen ini.
