**MATERIAL ANALYSIS OF LEAD APRONS USING  
RADIOGRAPHY NON-DESTRUCTIVE TESTING  
(ANALISA BAHAN LEAD APRON MENGGUNAKAN METODE  
RADIOGRAFI PENGUJIAN TANPA MUSNAH)**

**ABSTRACT**

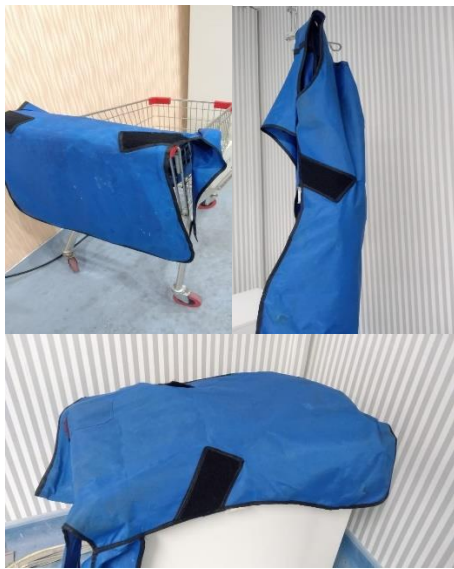
Gambar 1. Lead apron yang dicurigai mempunyai kerusakan

Inspeksi visual menunjukkan keadaan fisik yang tidak baik dari sampel. Sampel 1,2, dan 3 mempunyai banyak bercak putih pada apron. Sampel ini juga menunjukkan tanda-tanda adanya keretakan, namun tidak terlihat jelas secara visual. Untuk mendapatkan hasil visual keretakan, maka metode pengujian radiografi harus dilakukan.

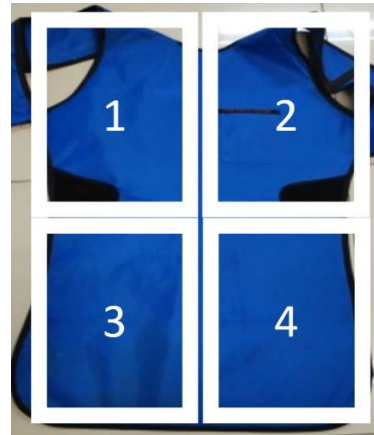
Gambar 2. Penempatan kuadran pada Lead Apron

Sebelum pengujian radiografi dilakukan, apron diperiksa dengan metode inspeksi visual. Metode ini membantu untuk melihat apakah kerusakan dapat dilihat tanpa alat bantu apapun (Dwivedi et al., 2018). Inspeksi visual dilakukan dengan membentangkan lead apron dan melihat kuadran inspeksi terhadap ada atau tidaknya kerusakan yang dilihat secara kasat mata.
