## **MECHANICAL PROPERTIES OF REPAIR WELDING HIGH YIELD STRENGTH STRUCTURAL STEEL S690Q (SIFAT MEKANIK SAMBUNGAN LAS HASIL REPAIR BAJA STRUKTUR HIGH YIELD STRENGTH S690Q)**

Hendri Budi Kurniyanto<sup>1\*</sup>, Diki Hadi Pratama<sup>2</sup>, Imam Khoirul R<sup>1</sup>, M. Thoriq Wahyudi<sup>1</sup>, Mukhlis<sup>1</sup>

<sup>1</sup> Politeknik Perkapalan Negeri Surabaya

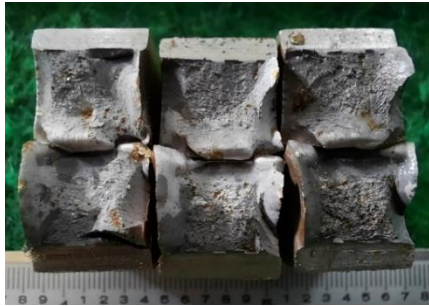
Gambar 6. Hasil uji ketangguhan impak daerah logam las

Pola permukaan patahan spesimen impak di daerah HAZ menunjukkan pola patahan ulet ditandai dengan adanya *shear lips*, *torn surface*, adanya ekspansi lateral (deformasi) yang besar. Sedangkan pola permukaan patahan spesimen impak di daerah logam las menunjukkan pola patahan kombinasi ulet-getas, hal ini di tandai adanya *shear lips*, *torn surface* dan *crystalline surface* dan sedikit adanya ekspansi lateral. Morfologi patahan ini dapat dilihat pada Gambar 6 dan Gambar 7.
