Identifikasi Kerusakan Perkerasan Lentur Jalan Ruas Jalan Soekarno – Hatta, Palembang

Flexible Pavement Damage Identification on Section of Soekarno – Hatta Road, Palembang

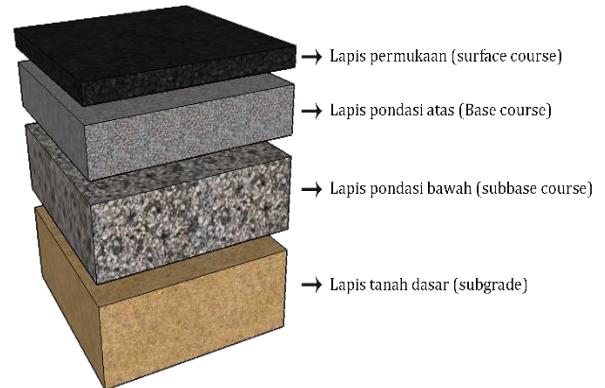
Gambar 1. Bagian Lapisan Konstruksi Perkerasan Jalan [12].

Perkerasan lentur (*flexible pavement*) merupakan perkerasan jalan dengan bahan pengikat aspal, tanah liat dan batu. Perkerasan ini umumnya terdiri atas tiga lapis atau lebih seperti Gambar 1 yaitu lapis permukaan (*surface course*), lapis pondasi atas (*base course*), lapis pondasi bawah (*subbase course*) dan lapis tanah dasar (*subgrade*) [6]. Perkerasan Kaku (*Rigid pavement*) atau perkerasan kaku adalah jenis perkerasan jalan yang menggunakan beton sebagai bahan utamanya [7]. Sedangkan perkerasan komposit menggabungkan kedua jenis perkerasan pada satu konstruksi jalan tersebut.

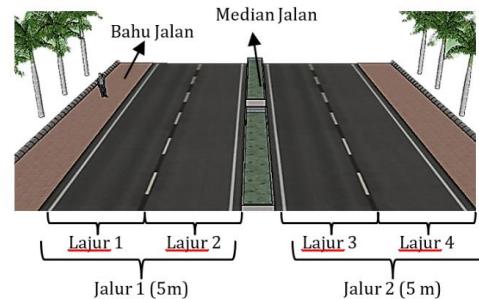
Gambar 2. Jalan 2 jalur 2 arah dengan median[17]

Pada Gambar 2 menunjukkan bagian jalan yang memiliki dua jalur dua arah dan dibagi dengan media jalan ditengahnya.

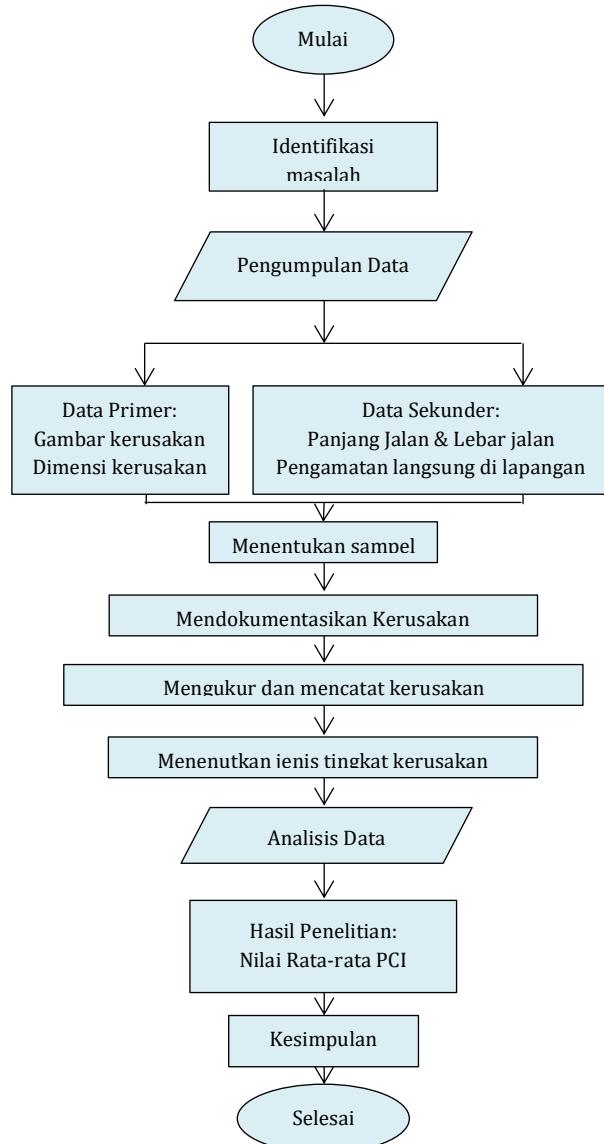
Gambar 4. Diagram alir penelitian

1. Mendokumentasikan, mengukur, serta menentukan tingkat kerusakan pada tiap sampel sesuai jenis kerusakannya.
2. Menghitung persentase *density* luasan kerusakan terhadap luasan unit sampel.
3. Menghitung nilai pengurangan (*deduct value*).
4. Menghitung nilai total pengurangan (*total deduct value / TDV*).
5. Menghitung nilai koreksi nilai pengurangan (*corrected deduct value / CDV*).
6. Menghitung nilai *pavement condition index* (PCI) untuk masing-masing unit sampel.
7. Menghitung nilai rata-rata PCI dari semua unit sampel pada suatu jalan yang diteliti untuk mendapatkan nilai PCI dari jalan tersebut.
8. Menentukan kondisi perkerasan jalan dengan menggunakan nilai PCI pada Tabel 1.

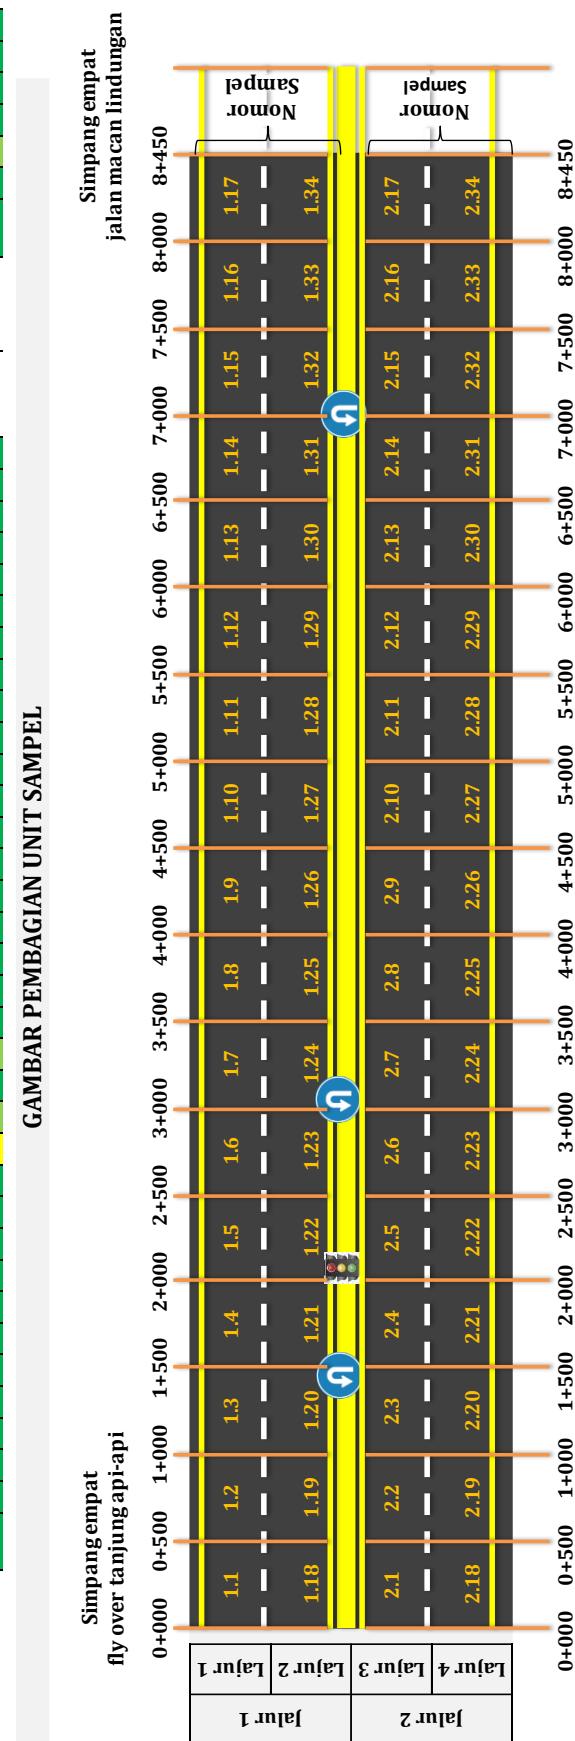
Gambar 5. Pembagian Unit sampel Ruas Jalan yang diteliti.

Survei ruas jalan Soekarno-Hatta dilakukan pada 7 Desember 2018. Dengan inspeksi visual ditemukan terdapat beberapa titik yang mengalami kerusakan dengan tingkat berbeda-beda. Ruas jalan tersebut sepanjang 8,45 km dibagi kedalam 68 unit sampel dapat dilihat pada Gambar 5.

Survei pertama dilakukan pada Jalur 1 dimulai dari unit sampel 1.1. sampai 1.34 yaitu pada stasiun 0+000 sampai 8+450 sedangkan survei kedua dilakukan sebaliknya pada jalur 2 dimulai dari unit sampel 2.34 sampai 2.1. yaitu pada stasiun 8+450 sampai 0+000.

Gambar 5 menunjukkan pembagian ruas Jalan Soekarno-Hatta menjadi unit sampel, dimana masing-masing unit sampel memiliki panjang 500m sehingga didapat sebanyak 68 unit sampel.

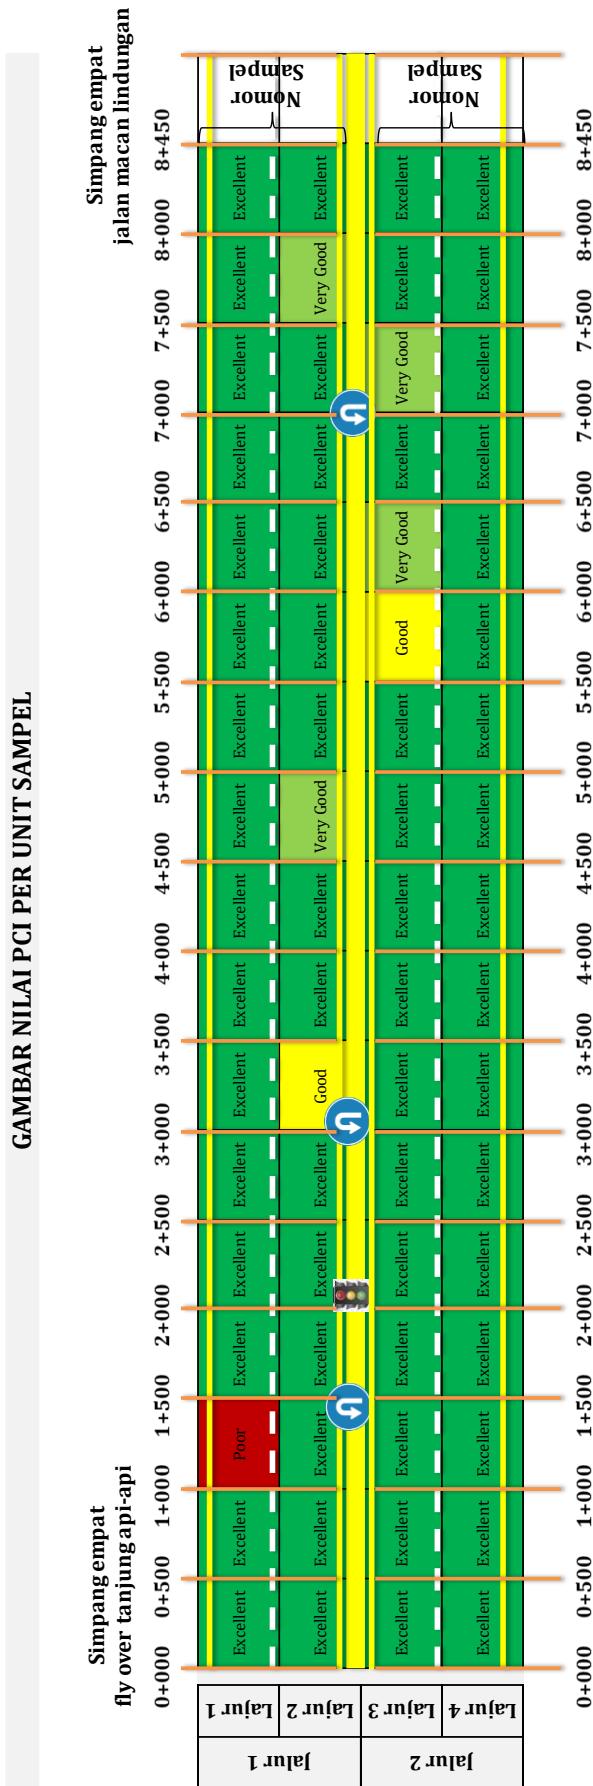
**Gambar 6.** Kondisi PCI pada tiap unit sampel

Gambar 6 menunjukkan rating jalan dari unit sampel yang telah diteliti dari total 68 unit sampel terdiri dari rating *excellent* sebanyak 61 unit sampel, rating *very good* 4 unit sampel, rating *good* 2 unit sampel dan rating *poor* 1 unit sampel.

Nilai PCI atau nilai kondisi perkerasan lentur dicari dengan cara mengurangkan nilai 100 dengan nilai CDV, maka diperoleh nilai PCI adalah 100 - 8 = 92 kemudia hubungkan nilai PCI dengan Tabel 1, didapatkan rating jalan "excellent". Gambar 6 menunjukkan kondisi dari unit sampel 1.1. yang diteliti dengan warna jalan hijau tua yang artinya jalan dengan rating "excellent" atau sempurna.

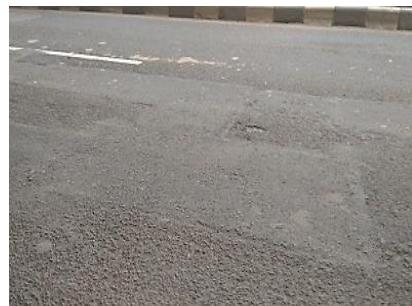
Misal diambil salah satu unit sampel nomor 1.1. seperti Gambar 5, Setelah melakukan inspeksi didapat jenis kerusakan jalan adalah tonjolan dan lengkungan pada Gambar 7 dengan luas 6 meter persegi. Kemudian hubungkan jenis kerusakan dengan Tabel 4 yaitu kategori tonjolan dan lengkungan mengakibatkan sedikit gangguan maka dipilih tingkat rendah (*Low*).

**Gambar 7.** Foto Kerusakan tonjolan dan lengkungan pada unit sampel 1.1.**Tabel 4.** Tingkat kerusakan Amblas[10]

Tingkat Kerusakan	Keterangan
L	Tonjolan dan lengkungan mengakibatkan sedikit gangguan kenyamanan kendaraan.
M	Tonjolan dan lengkungan mengakibatkan agak banyak mengganggu kenyamanan kendaraan.
H	Tonjolan dan lengkungan mengakibatkan banyak gangguan kenyamanan kendaraan.

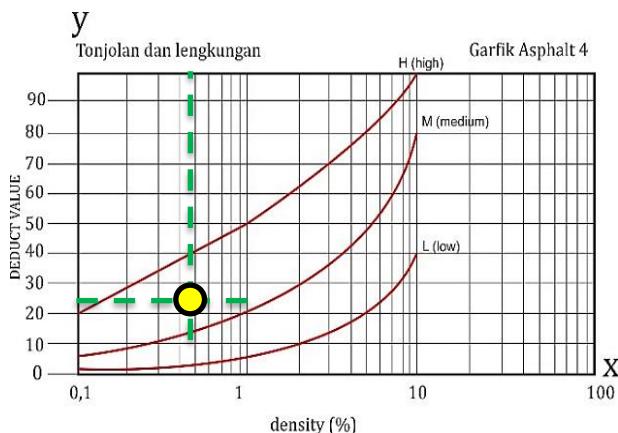
Gambar 8. Grafik hubungan *density* dengan *deduct value* tonjolan dan lengkungan[15]

Pada unit sampel nomor 1.1. diperoleh tingkat kerusakan tonjolan dan lengkungan termasuk kedalam tingkatan rendah (*low*), sedangkan nilai *density* sebesar 0,48 persen, kemudian dapat diambil garis lurus pada Gambar 8

dengan rumus interpolasi diperoleh nilai DV sebesar 8,00.

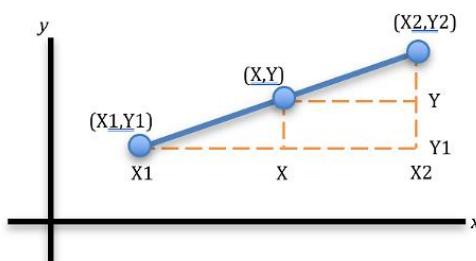
Gambar 9. Grafik Interpolasi linier

Dari rumus Interpolasi didapat nilai X adalah *density sebesar 0,48*, Y adalah nilai *deduct value* yang dicari, x₁ adalah nilai dibawah X adalah 0,4, y₁ adalah nilai dibawah dari y adalah 0 (nol) , x₂ adalah nilai diatas x adalah 0,5, y₂ nilai diatas y adalah 10. Sehingga didapat dengan rumus interpolasi pada Gambar 9 sebagai berikut:

$$Y = Y_1 + \frac{X - X_1}{X_2 - X_1} x(Y_2 - Y_1) \quad (4)$$

$$Y = 0 + \frac{0,48 - 0,4}{0,5 - 0,4} x(10 - 0) = 8,00$$

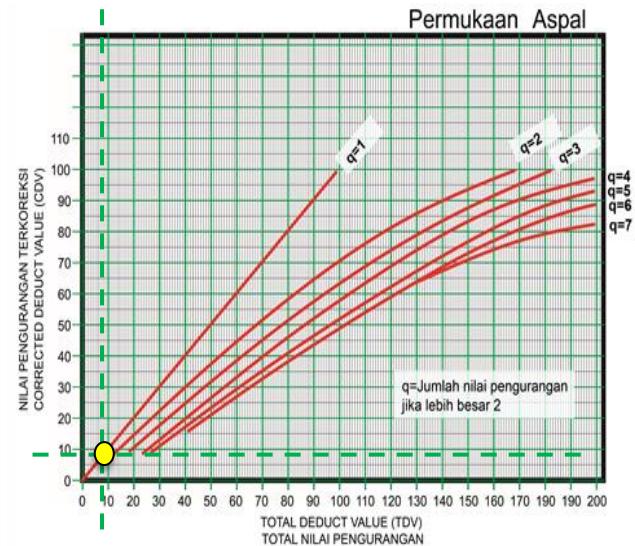
Gambar 10. Hubungan CDV dengan DV[15]

CDV diperoleh dari mencocokkan nilai TDV kedalam Grafik seperti Gambar 10, dimana nilai q = 1, maka dengan interpolasi Rumus (4) didapatkan nilai CDV sebesar 8,00.
